Siegen
Sanierung auf Neubau-Niveau nach EnEV
 Baujahr 1952

Das Projekt

Adresse: Nelkenweg, Siegen **Baujahr:** 1952

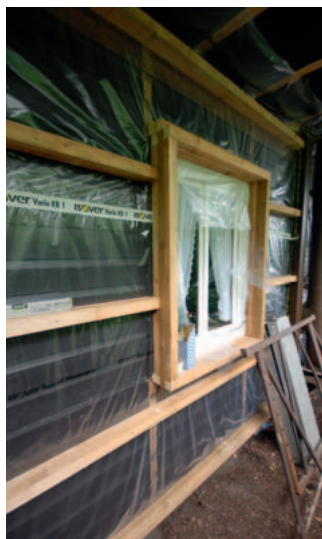
oben: Das 114 m² große Einfamilienhaus liegt idyllisch im Wald. Bei dem zuerst nur für das Wochenend geplante Haus ist auch nach der Modernisierung der charakteristische Gesamteindruck nicht verändert worden

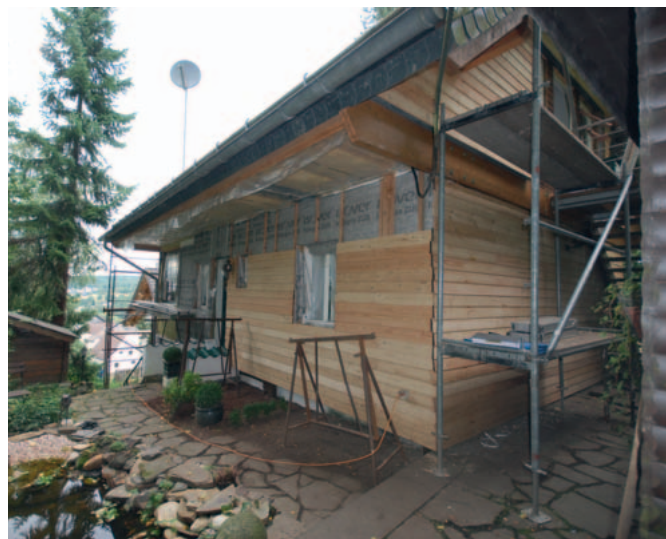
unten: Für die große Energieeinsparung von 71% war ein durchdachtes Sanierungskonzept notwendig. Die undichte Gebäudehülle wurde durch eine Klimamembrane „verschlossen“.

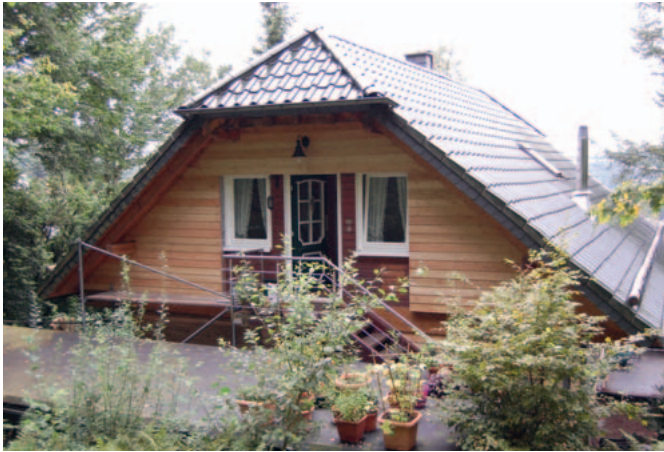
oben links: Die neue Lattung wurde mit sibirischer Lärche ausgeführt
